府内城跡改修工事の 見学会に参加して

土堀の内部調査と江戸時代の 発見

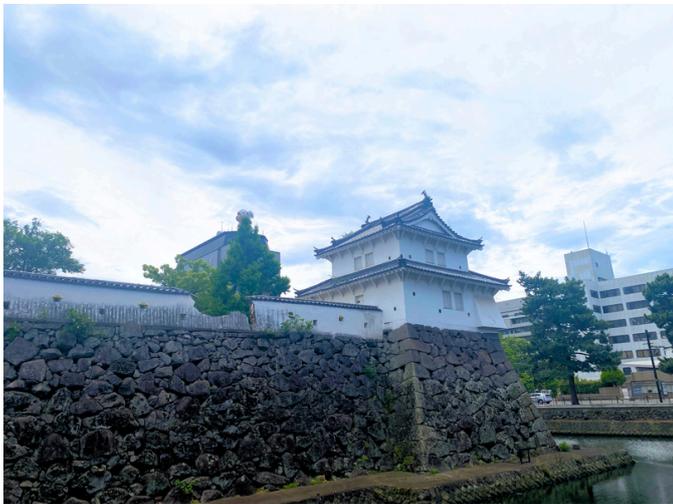
先日、大分市荷揚町の府内城跡（県指定史跡）の西側土堀の復旧工事見学会に参加してきました。この城跡は、大分県の重要な史跡であり、文化財としても高い価値を持っています。しかし、昨年7月の豪雨により土堀の一部が崩れ、その修復が急務となっていました。

復旧工事をきっかけに、土堀の内部調査が行われました。この調査により、江戸時代に作られたとされる土堀が発見され、その構造が明らかになりました。普段は見ることのできない土堀の内部構造を目の当たりにし、その歴史的価値に感動しました。府内城跡西側土堀は、植物性の繊維材（すさ）と土を混ぜ合わせた土塊と、石灰と土を混ぜ接着の役割を果たす土からできている伝統的な工法で築かれており、当時の技術の高さには驚かされます。また、これまでの工事履歴もしっかりと残っており、昭和41年の工事、平成5年の工事と、年代により異なる工事が行われた形跡が目視できました。
